VibXpert<sup>®</sup> - フィールド振動測定結果

スピンドル部ベアリングの振動解析。
-------------------

測定箇所 2カ所(6号機及び24号機)

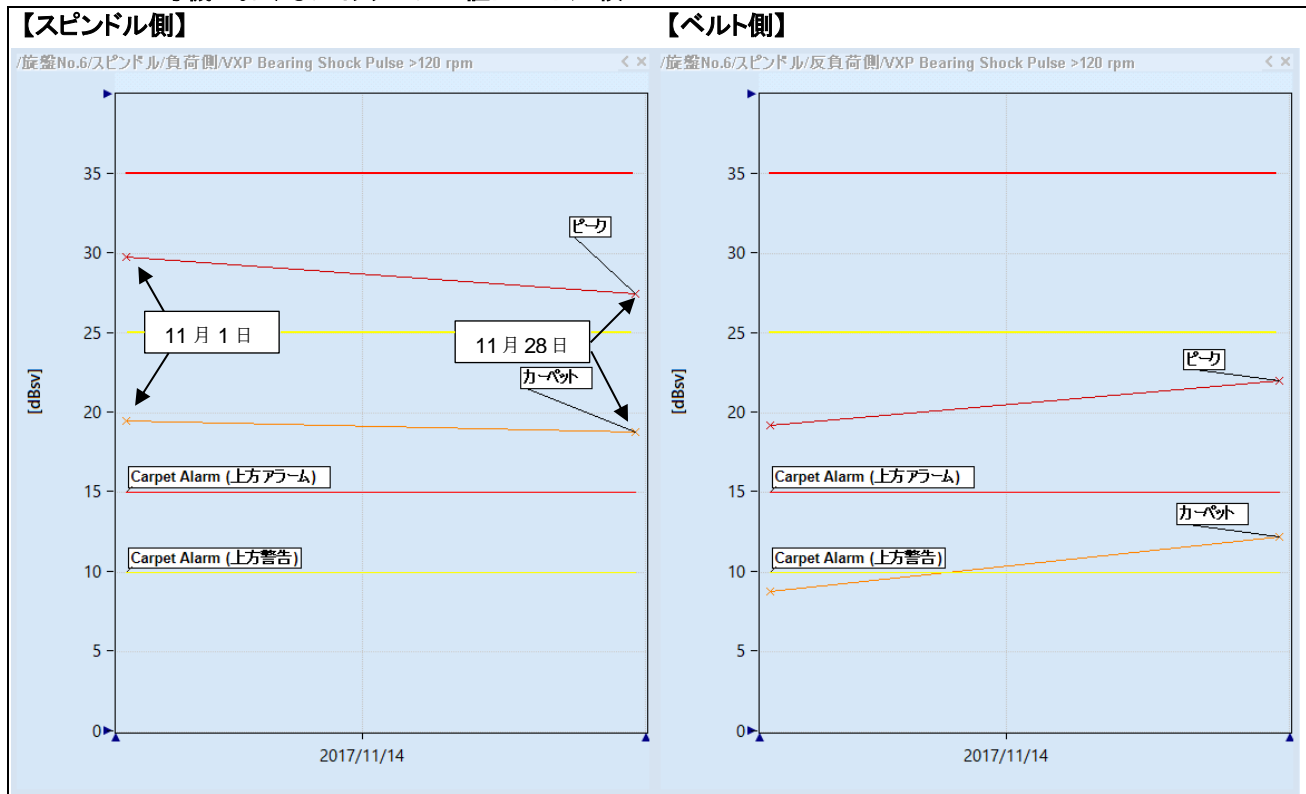
### 7.1 6号機におけるショックパルス値トレンド比較

6号機におけるスピンドル側とベルト側ベアリングのショックパルス値比較となります。測定回数は11月1日(水)と同月28日(火)の2回となります。

- ・ピーク値(図中赤 x 印及び線)、カーペット値(図中橙 x 印及び線)共に高い値を示しております。
- ・ピーク値は警告レベルの 25dB を超過、カーペット値はアラームレベルの 15dB を超過しております。
- ・ピーク値、カーペット値共に前回に比べると値が低下していますが、1つはベアリング異常がステージ 1 から 2 に進行しており、振動信号がショックパルス発生周波数帯(36khz)から少し低周波に移動している可能性が挙げられます。

- ・ピーク値、カーペット値共に前回に比べると上昇しております。
- ・特にカーペット値は今回警告レベルを超えておりますので、潤滑油注入の上、振動を確認される事を推奨致します。

<p>以下の番号は前段4.結果報告の各項目に対応しています。</p> <p>①ベアリングの交換を推奨致します。</p> <p>②定期的な振動測定を実施の上、振動管理をされる事を強く推奨致します。</p> <p>③ベアリングの確認及び潤滑油の注入を推奨致します。</p> <p>④プーリー調整の実施を推奨致します。</p> <p>⑤プーリー調整の実施を推奨致します。</p> <p>⑥ベアリングの確認と潤滑油の注入、または現行の防錆油から潤滑油に変更の上、振動値を確認する事を推奨致します。</p> <p>また、振動測定中に回転数を定速にする事が困難な場合、別途回転センサーにて回転数を計測する事を強く推奨致します。</p>
---

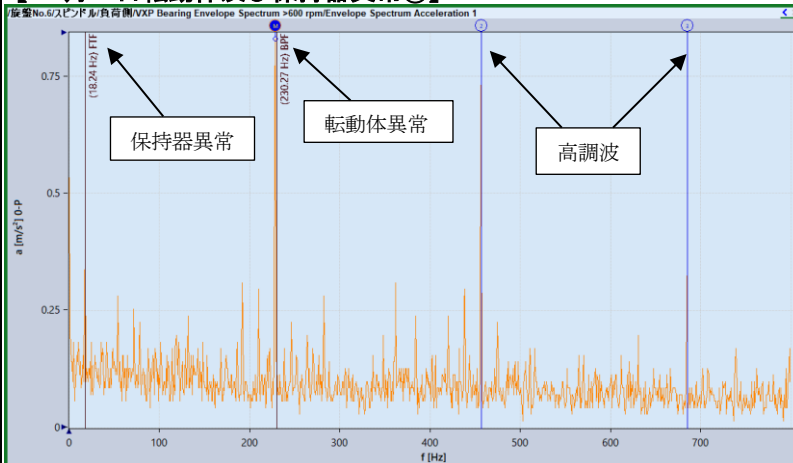
【11月1日転動体及び保持器異常①】

転動体異常振動周波数 (BPF: 230.27Hz)及びその高調波、また保持器異常振動周波数 (FTF: 18.24Hz)にて振動が発生しております。特に転動体異常につきましては上記高調波と、下記データの通り側帯波が発生しておりますので、症状が進行しております。

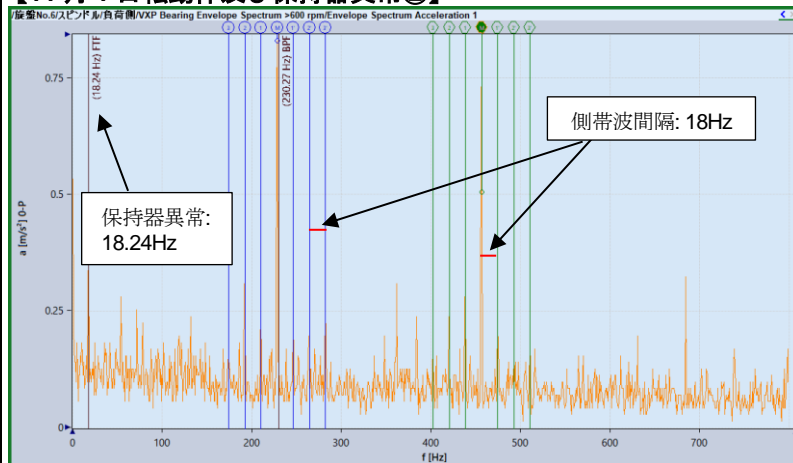
【11月1日転動体及び保持器異常②】

また、転動体振動の左右等間隔に側帯波(図中青線及び緑線)が発生しており、こちらからも転動体異常が進行している事が分かります。

通常、転動体の側帯波の間隔(Hz)は保持器の異常周波数(Hz)とほぼ一致します。今回は各側帯波の間隔が約 18Hz で、保持器の異常振動周波数が 18.24Hz となっており、ほぼ一致します。

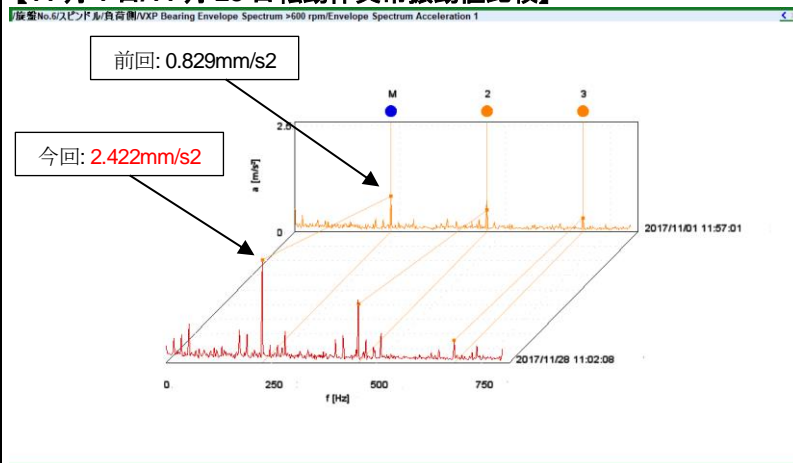
【11月1日/11月28日転動体異常振動値比較】

前述の転動体異常及びその高調波の値が前回に比べると大きくなっております。転動体異常(図中青丸 M)の値は下記の通り、前回に比べると非常に大きくなっております。

前回・・・0.829mm/s<sup>2</sup>  
今回・・・2.422mm/s<sup>2</sup>

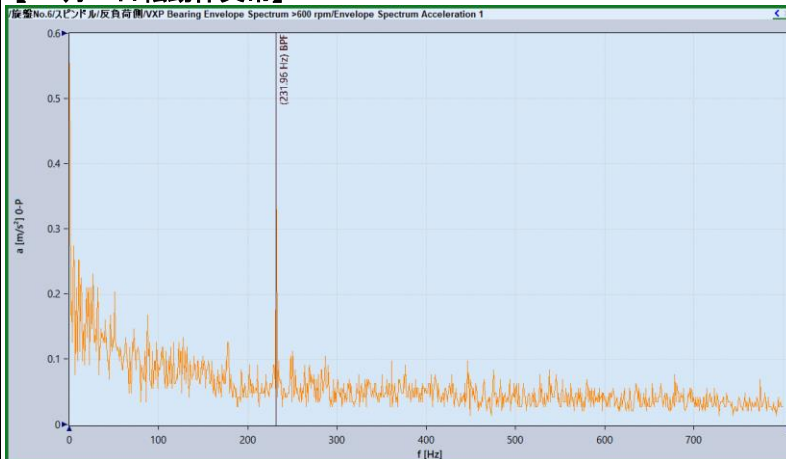
#### 【11月1日転動体異常】

転動体異常振動周波数にピークが発生しておりますが、高調波、側帯波等の現象は見られませんでした。また、転動体異常の振動値は0.33mm/s<sup>2</sup>でした。

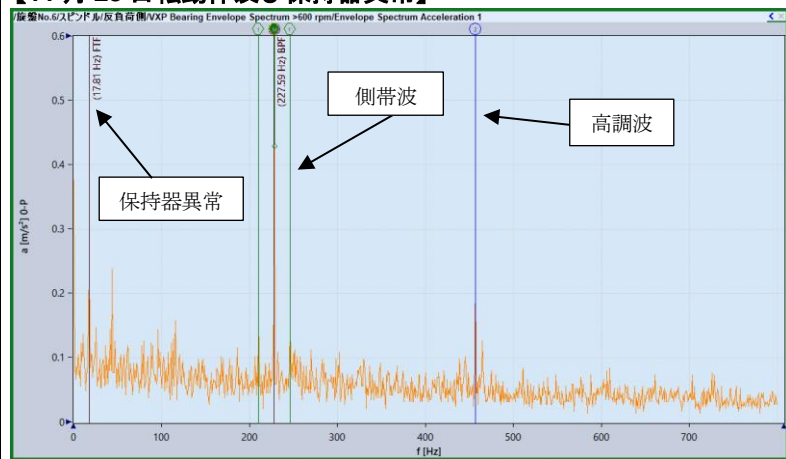
#### 【11月28日転動体及び保持器異常】

転動体異常の振動値が前回の0.33mm/s<sup>2</sup>から0.428mm/s<sup>2</sup>と若干上昇しております。  
 この他、転動体異常に伴う高調波及び側帯波、また、保持器異常が発生しております。ベアリング異常が進行している可能性があります。

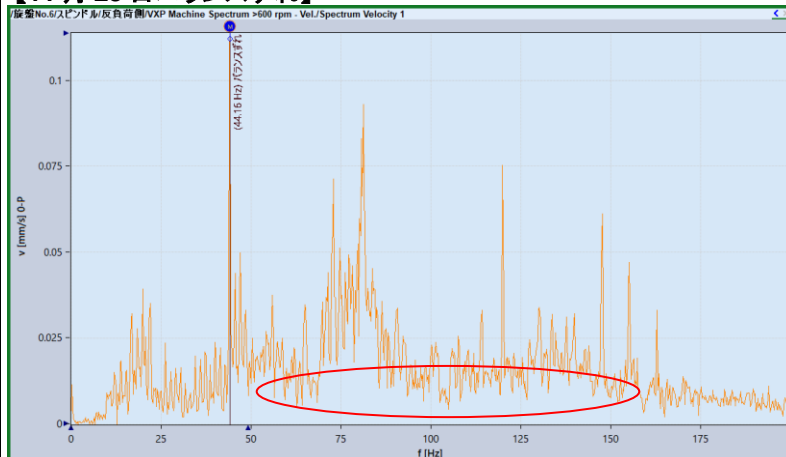
#### 【11月28日バランスずれ】

値としては小さいですが、バランスずれに起因する振動が発生しております。装置の構造的にプーリーの調整不良が可能性として挙げられます。また、振動の底部が全体的に上がっております(図中赤丸部)。プーリー調整不良から来るガタつき、シャフトのやせ細り等が原因として考えられます。  
 また、スピンドル側にも同様の傾向が見られます。

バランスずれの振動は回転数の1倍の周波数(回転数を60で割った値の1倍)に発生します。今回の場合、回転数 2650RPM ÷ 60 × 1 = 44.17Hzとなり、図中バランスずれの周波数(44.16Hz)とほぼ一致します。

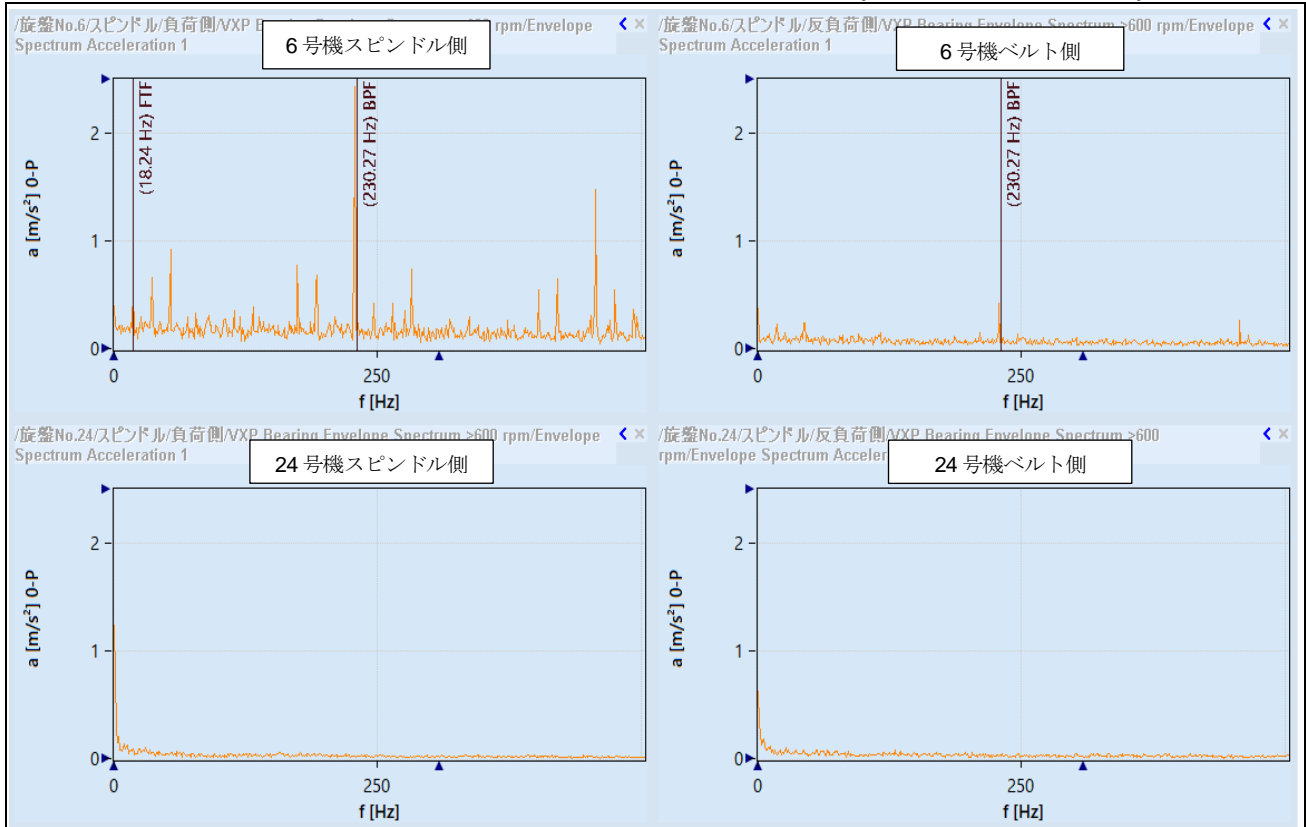
7.5 11月28日の6号機及び24号機における各ベアリング異常比較(加速度エンベロープ解析)

異音の発生している6号機に比べ、今回の測定日前日(11月27日)にベアリング交換を実施した24号機にはベアリング異常の振動が発生しておりません。

6号機のベアリング交換時にベアリングの損傷状態を記録し、その際の振動値と併せて保管しておく事を推奨致します。次回以降6号機に加えて、24号機を始めとする他の装置の異常時における指標となります。

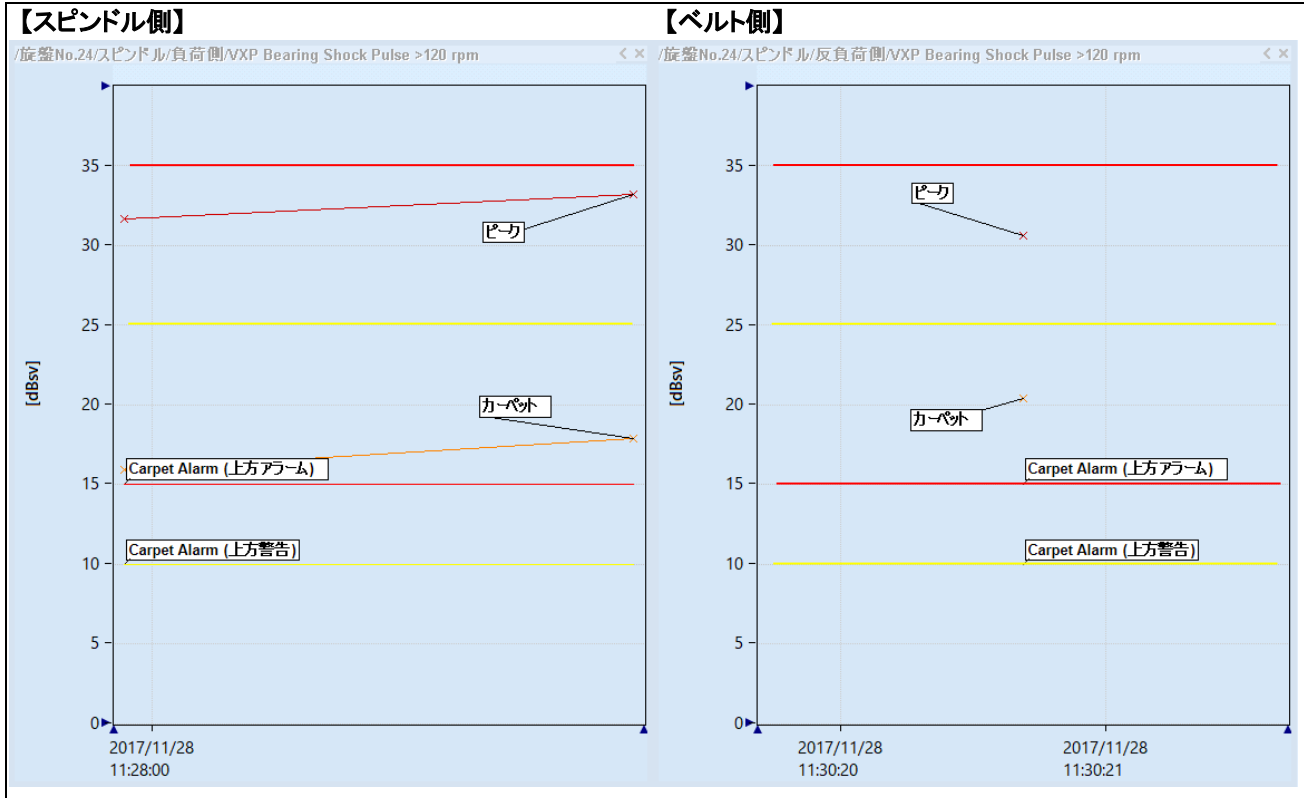
## 7.6 24号機におけるショックパルス値トレンド比較

11月28日付けでの24号機におけるスピンドル側とベルト側ベアリングのショックパルス値比較となります。スピンドル側は連続的に2回測定した為、トレンド表示になっております。

- ・ピーク値(図中赤 x 印及び線)、カーペット値(図中橙 x 印及び線)共に高い値を示しております。
- ・ピーク値は警告レベルの25dBを超過、カーペット値はアラームレベルの15dBを超過しております。

- ・ピーク値、カーペット値共に高い値を示しております。
- ・特にカーペット値は今回警告レベルを超えております。

今回、新品のベアリングの初回測定にも関わらずショックパルス値が高い値を示しております。前述の加速度エンベロープ解析の通り、24号機のベアリングは双方とも異常振動は発生しておりません。即ち、当ベアリングは元々ショックパルス値が高めに出る傾向にある可能性があります。その上で、通常の振動と併せて今後ショックパルス値を測定される際は、下記の対応を取られる事を実施致します。

- ・ベアリング径及びシャフト回転数等の情報を基に、当ベアリングに適した閾値を設定する(今回の測定では、プルーフテクニックが設定している汎用的な閾値を適用しております)。
- ・センサーねじ込みの上測定を実施する。

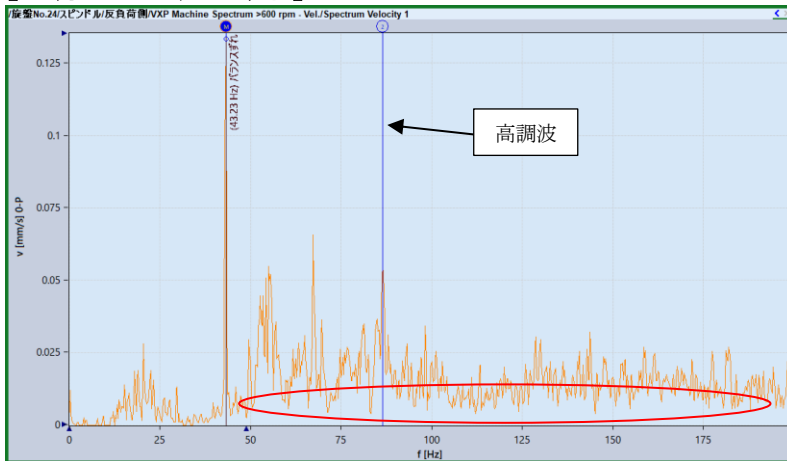
【11月28日バランスずれ】

値としては小さいですが、バランスずれに起因する振動及び高調波が発生しております。装置の構造的にプーリーの調整不良が可能性として挙げられます。また、振動の底部が全体的に上がっております(図中赤丸部)。プーリー調整不良から来るガタつき、シャフトのやせ細り等が原因として考えられます。

また、スピンドル側にも同様の傾向が見られます。
