ケーススタディー コンテナクレーンリフティングホイールボックス ギアの歯の破損

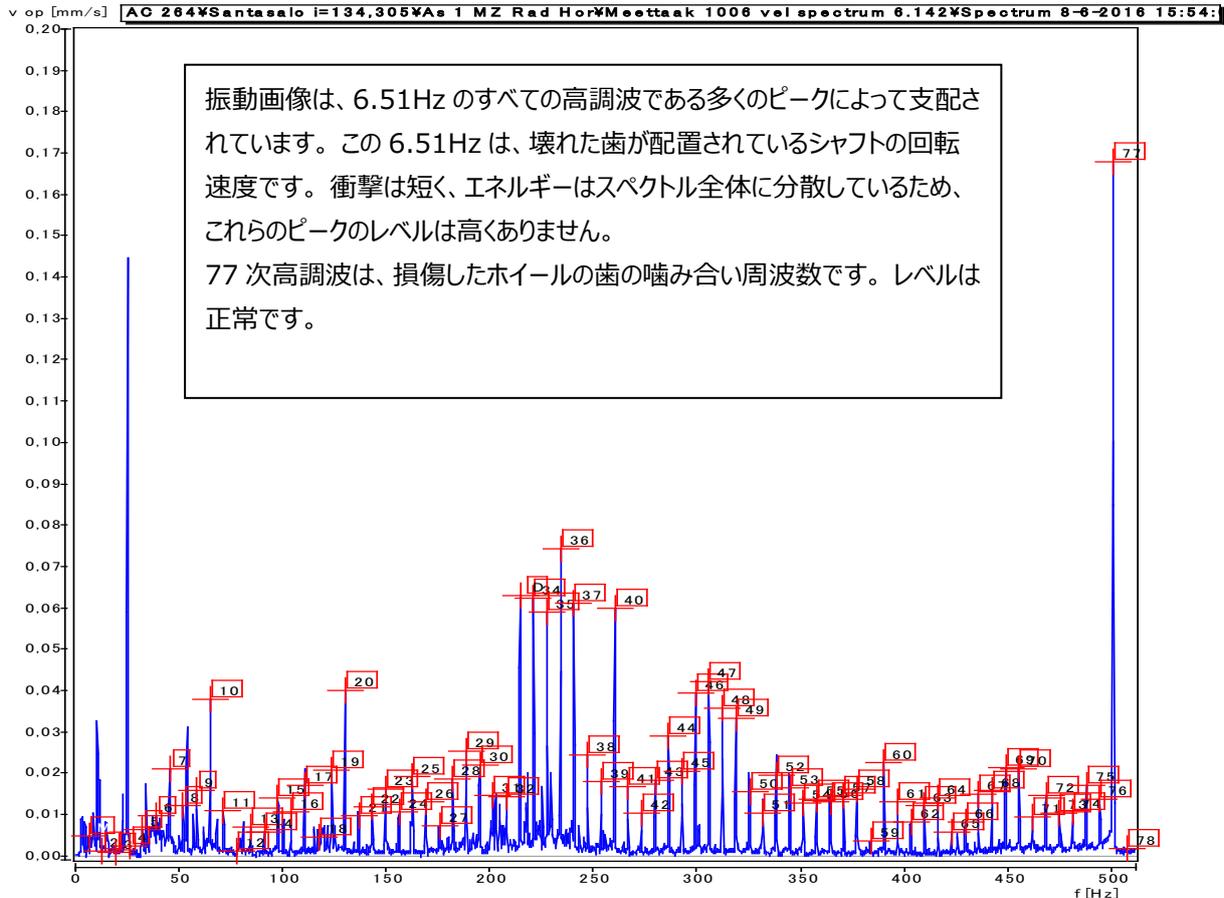
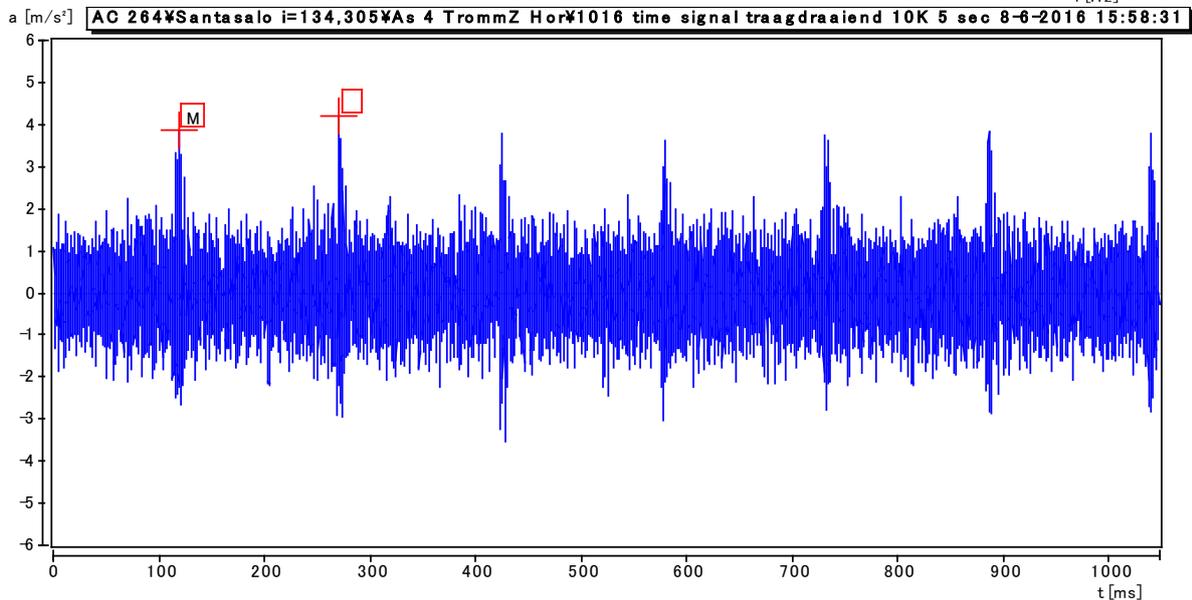
時間波形は壊れた歯の状況を示しています。

それ以外の場合は、全体的な速度や全体的な加速度が増加しません。

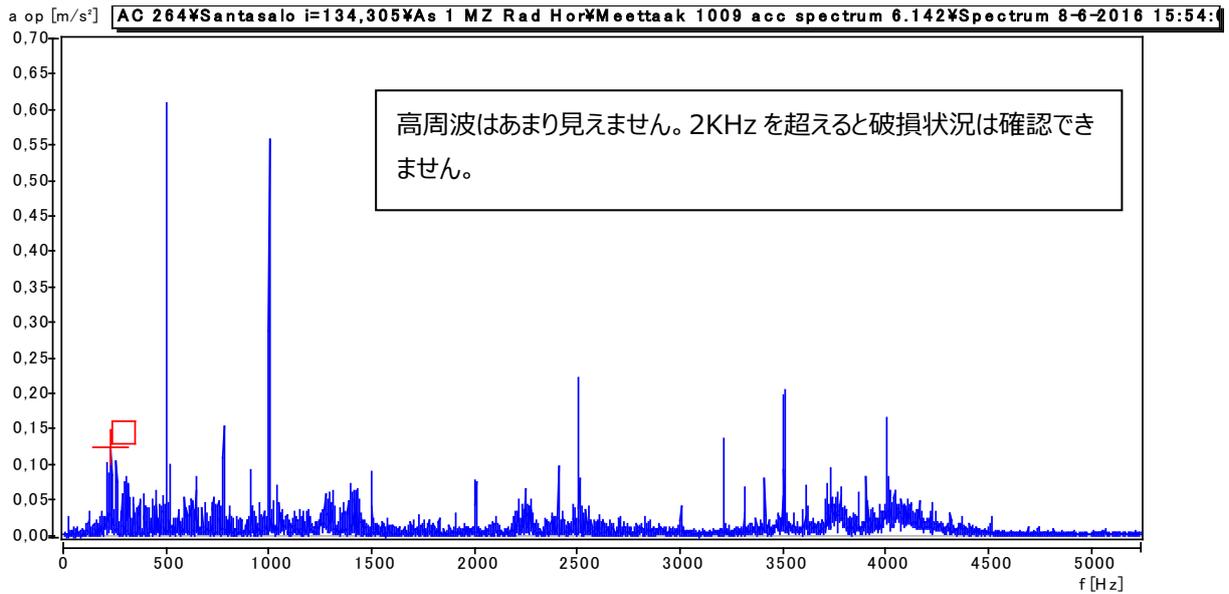
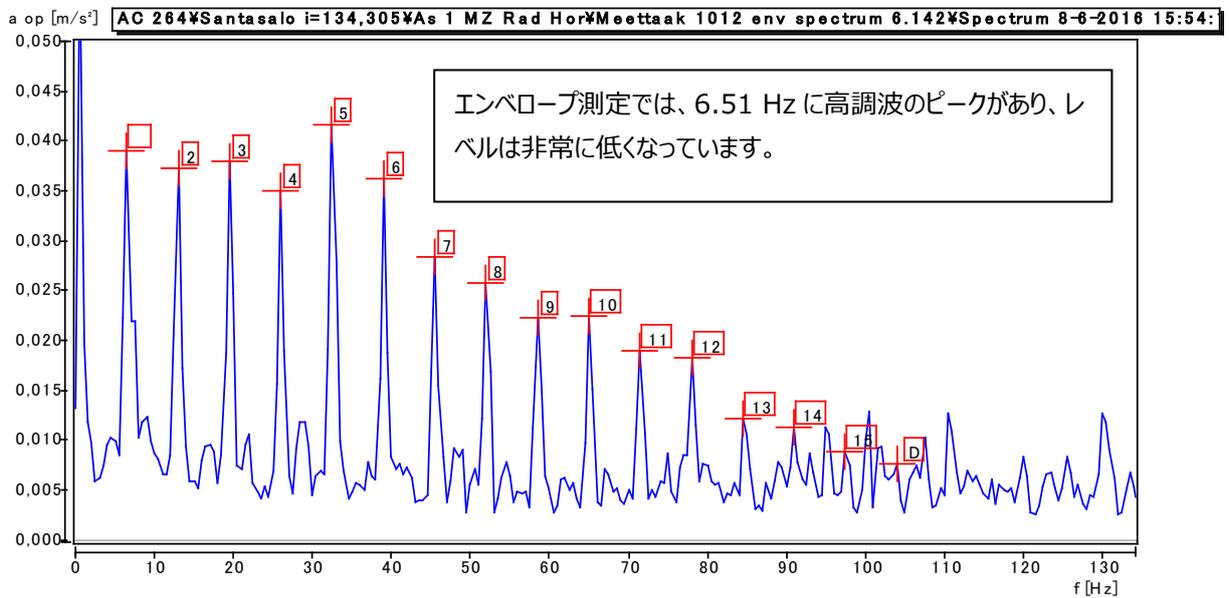
振動画像では、衝撃を受けたほぼすべての測定ポイントに振動パターンが見え、毎秒 6.5 回発生します。

6.5Hz の上記の振動周波数は、この減速ボックスの軸 2 の速度周波数に対応します

上記の画像は、軸 2 の回転ごとに 1 回リリースされる鋭い「タップ」を示しています。これは、次の原因で発生する可能性があります。

- このシャフトの 2 つの歯車のうちの 1 つの歯の損傷。鋭いタップのために、私たちは歯の骨折、または歯の 1 の破損を予想します。

この信号のこれ以上の変調は見ないので、この振動画像に基づいて、我々は複数の歯の損傷を想定していません。破片に汚れた油によって今後何らかの損傷が生じる可能性があります。

ベアリングの損傷やその他の欠陥の兆候は見られません。

この振動測定／解析の結果、直ちに操業を停止しました。
 その後のオーバーホール作業による結果が以下の写真です。

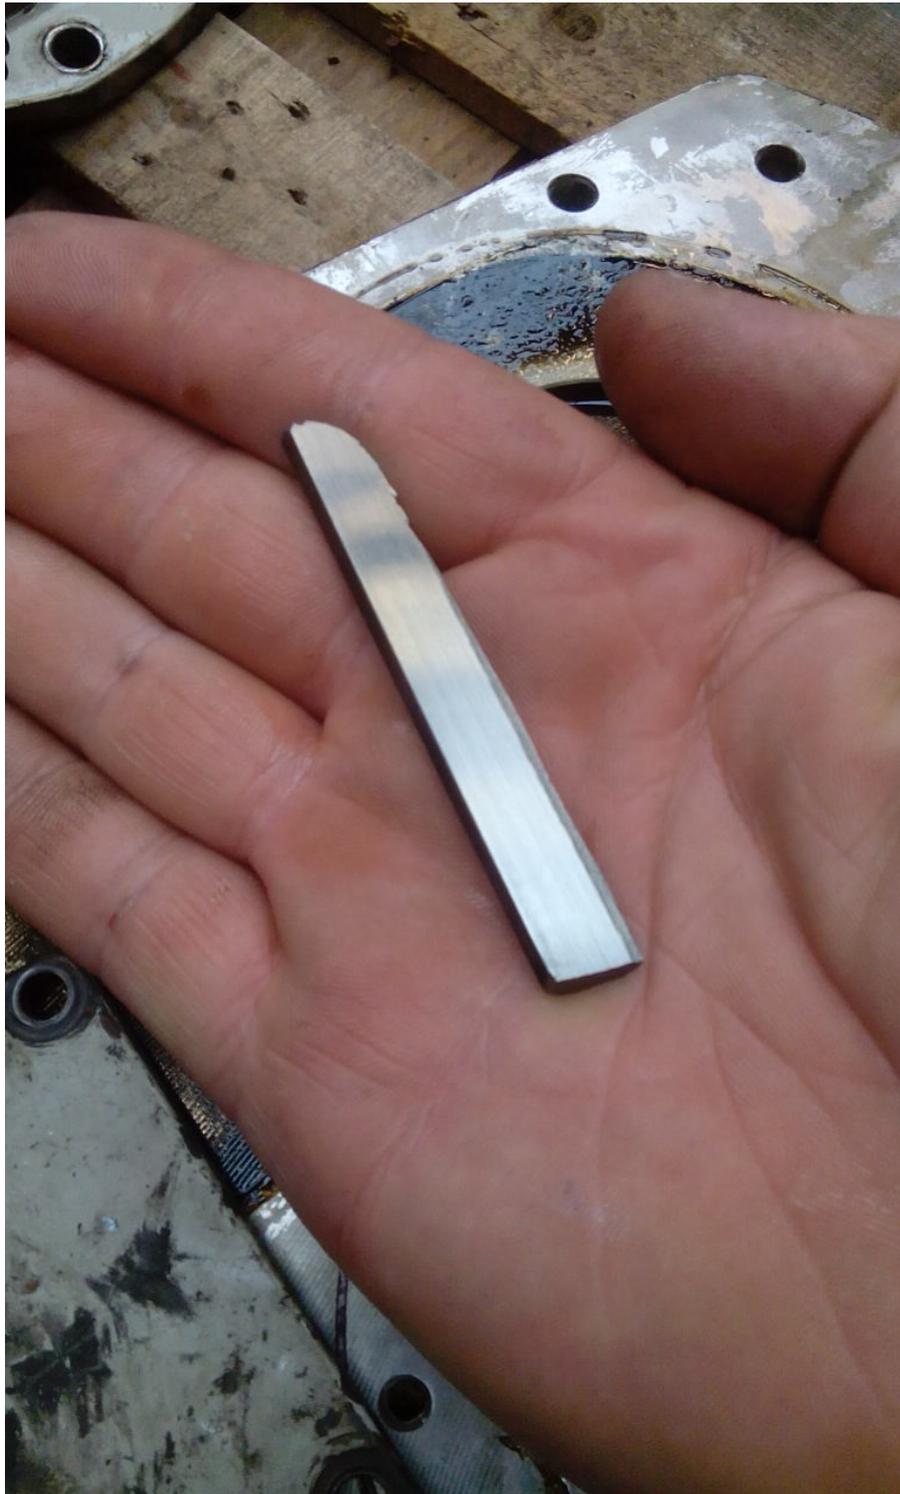
ギアの歯は全体にわたって剥離していました。

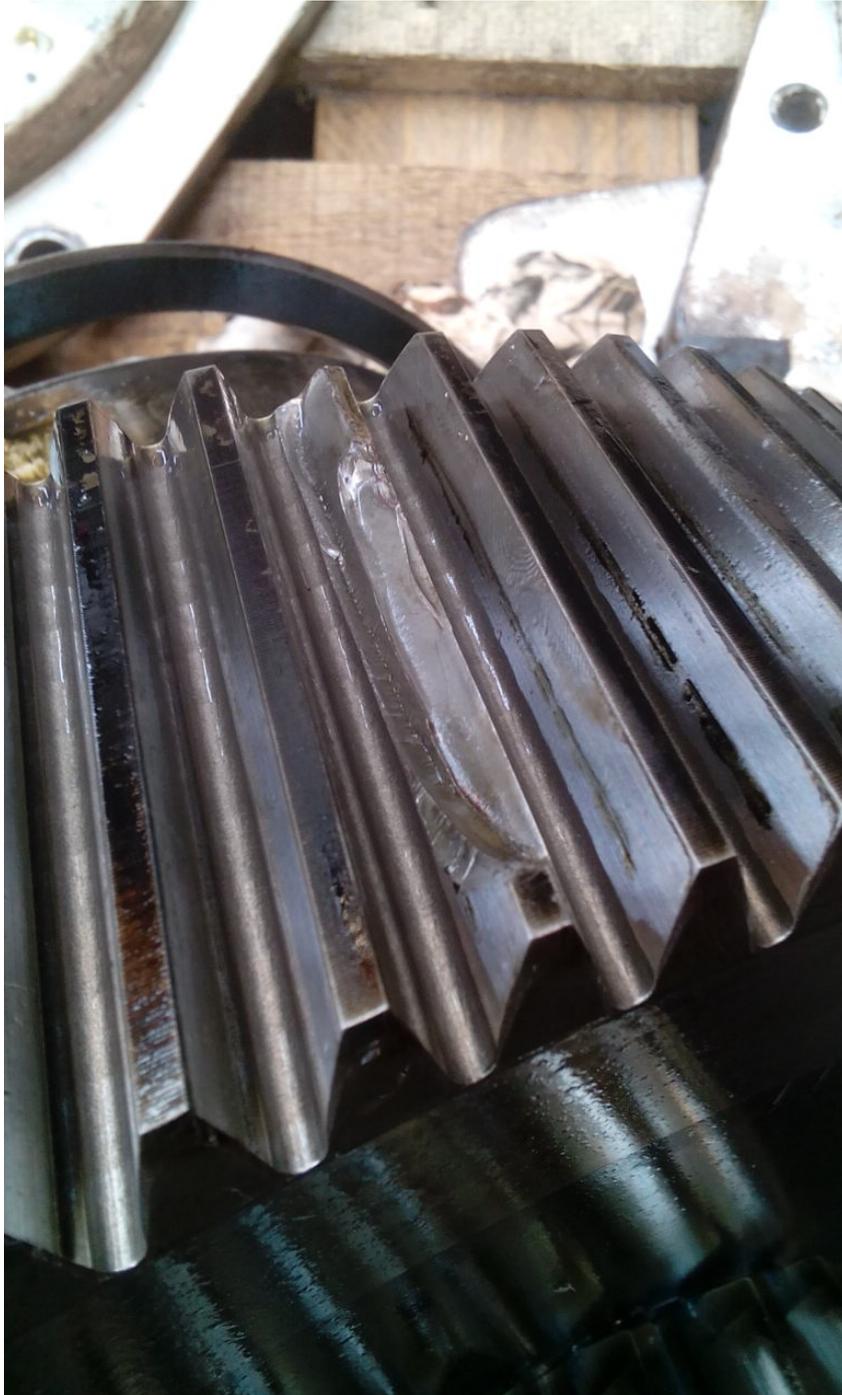
他の歯の損所は見られませんでした。

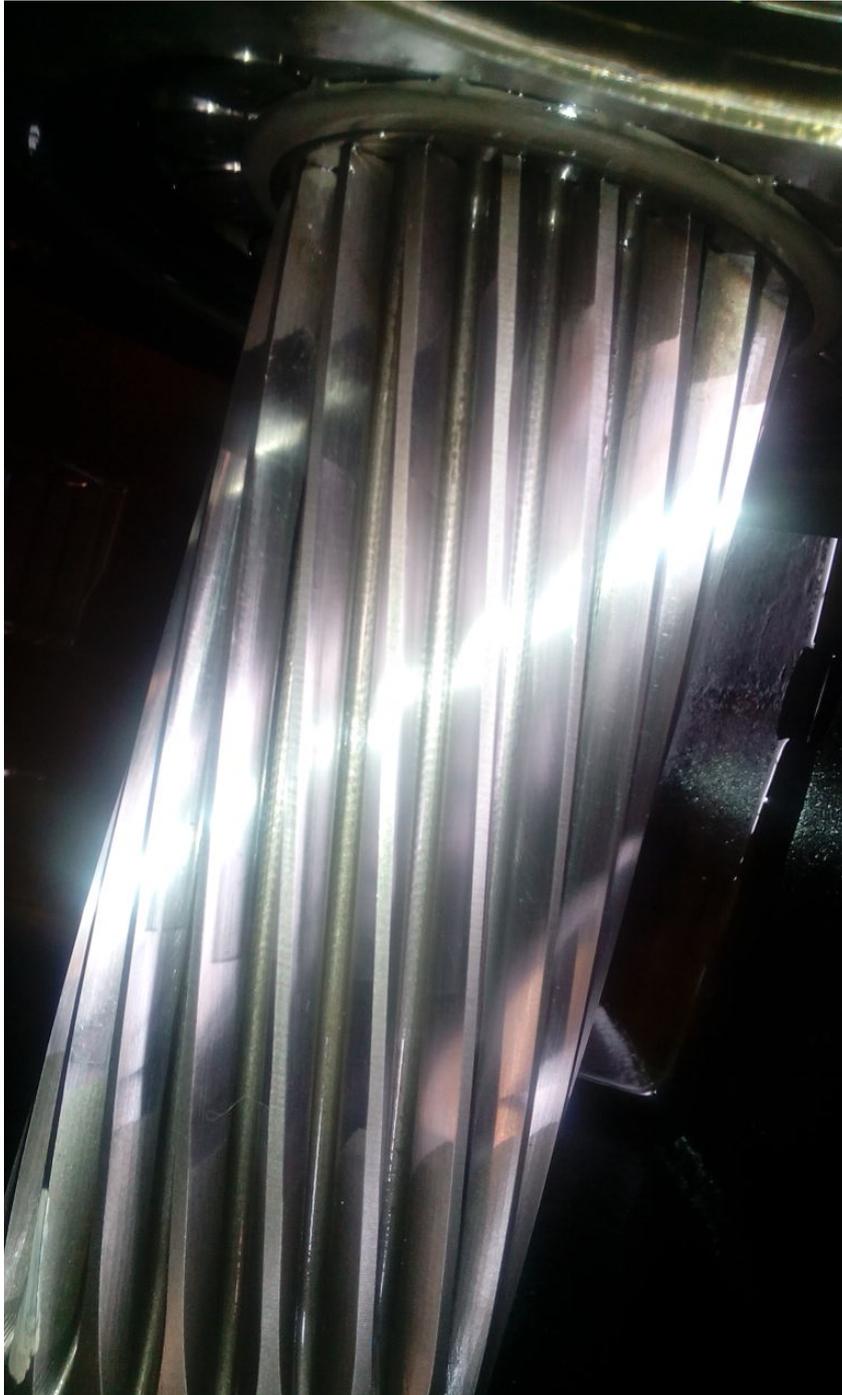
ピニオンギア(軸 1)でも損傷は見られません。これは、壊れた歯が直接底に落ちたことを意味します。結果的な損傷はまだないので、すぐに操業を停止したのは正しい選択でした。

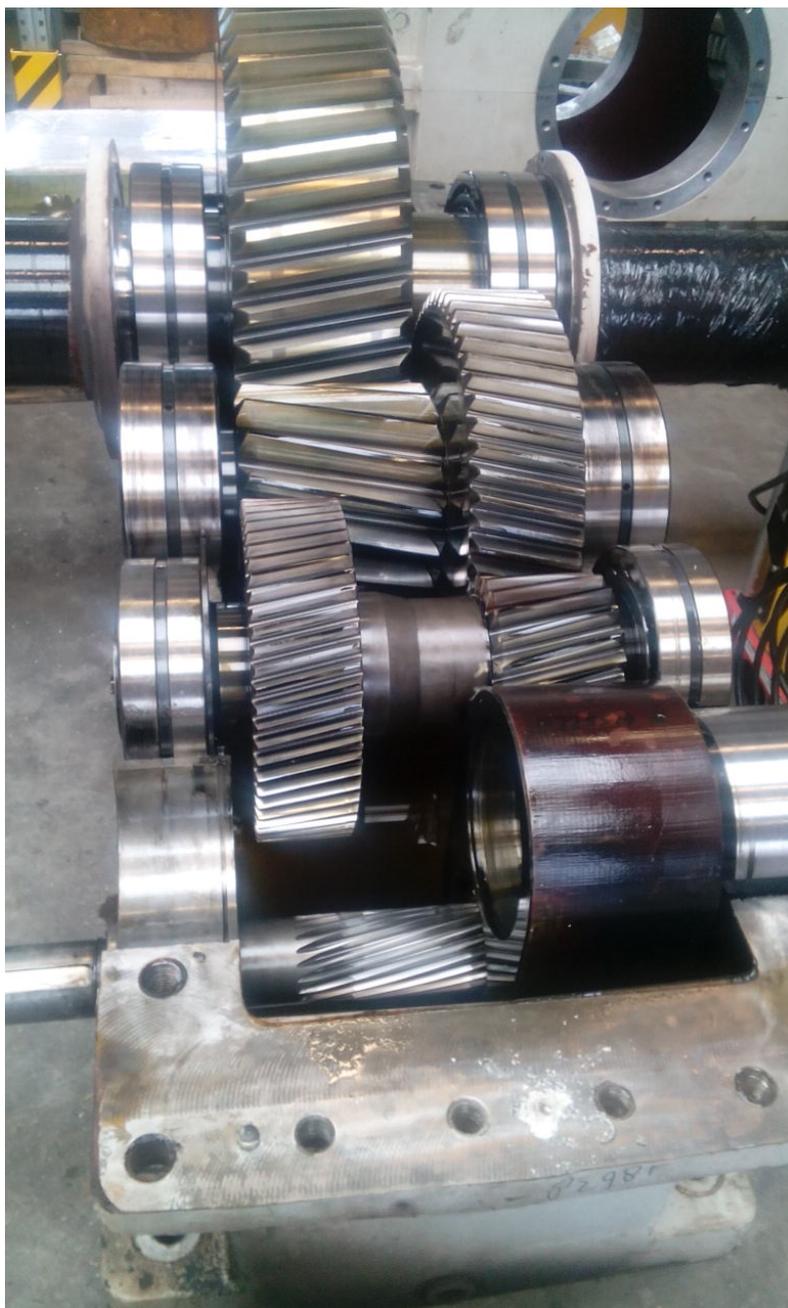
振動解析の結果にてその他のギアやベアリングの損傷がないことが目視にて証明されました。
